**Jacek MAKUCH\***  
Politechnika Wrocławska

## **PROBLEMY UTRZYMANIA TORÓW TRAMWAJOWYCH W WARUNKACH SUKCESYWNEGO WPROWADZANIA NOWOCZESNEGO TABORU NISKOPODŁOGOWEGO**

Wrocławski Zarząd Dróg i Komunikacji (ZDiK), jako zarządzający infrastrukturą, w celu ustalenia przyczyn tych wykolejeń zlecił Stowarzyszeniu Inżynierów i Techników Komunikacji RP we Wrocławiu wykonanie ekspertyzy technicznej zwrotnicy tramwajowej w ul. Nowy Świat.

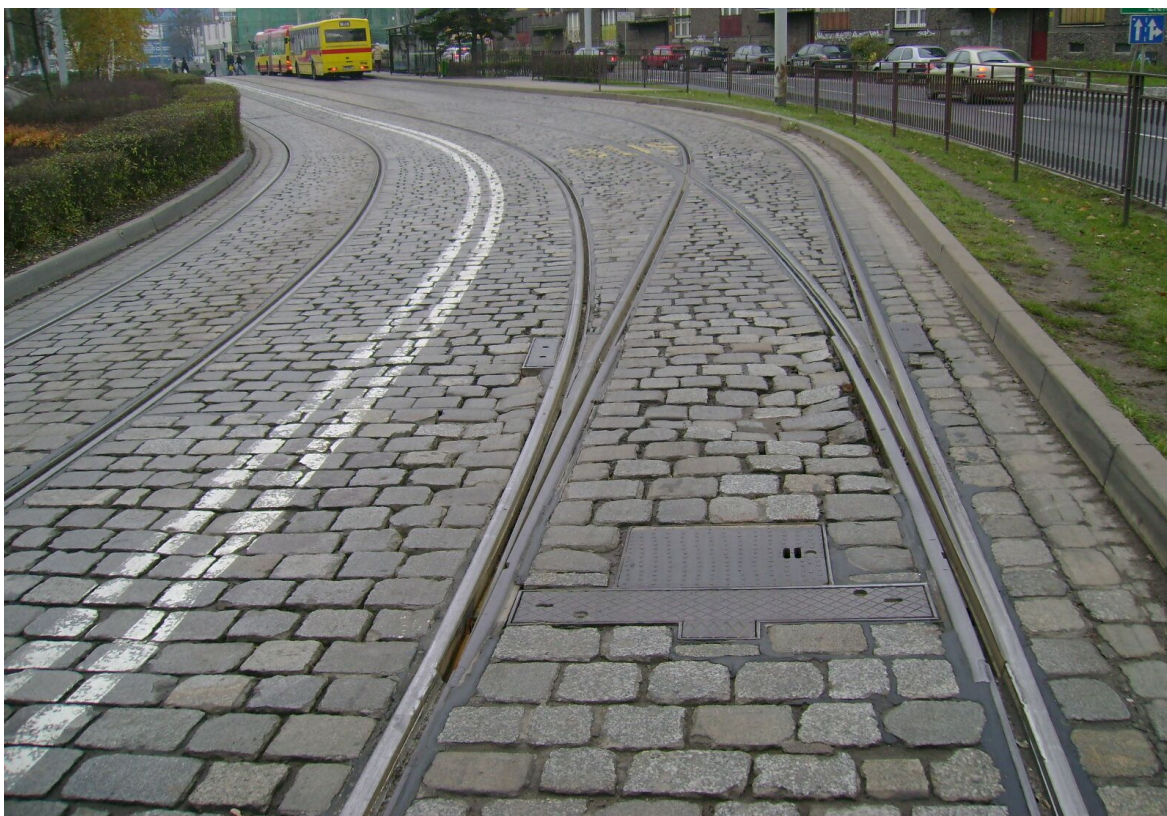
Zwrotnica jest początkiem rozjazdu jednotorowego pojedynczego lewego (fot.1 i 2) umożliwiającego przejazd w kierunku ul. Mikołaja (tor zasadniczy) albo ul. Kazimierza Wielkiego (tor zwrotny) i posiada typową geometrię: tor zasadniczy prosty, tor zwrotny w łuku o promieniu 50 m, półzwrotnice o długościach 5,3 m oparte na kącie środkowym 6 stopni. Tor przed zwrotnicą posiada promienie 150 i 100 m, natomiast tory za zwrotnicą - 50 m (tor zwrotny) oraz 50 i 30 m (tor zasadniczy). Tory w zwrotnicy ułożone są z przechyłką odpowiadającą kierunkowi łuków o wartości około 75 mm.

Fot.1 Widok na analizowaną zwrotnicę zgodnie z kierunkiem jazdy

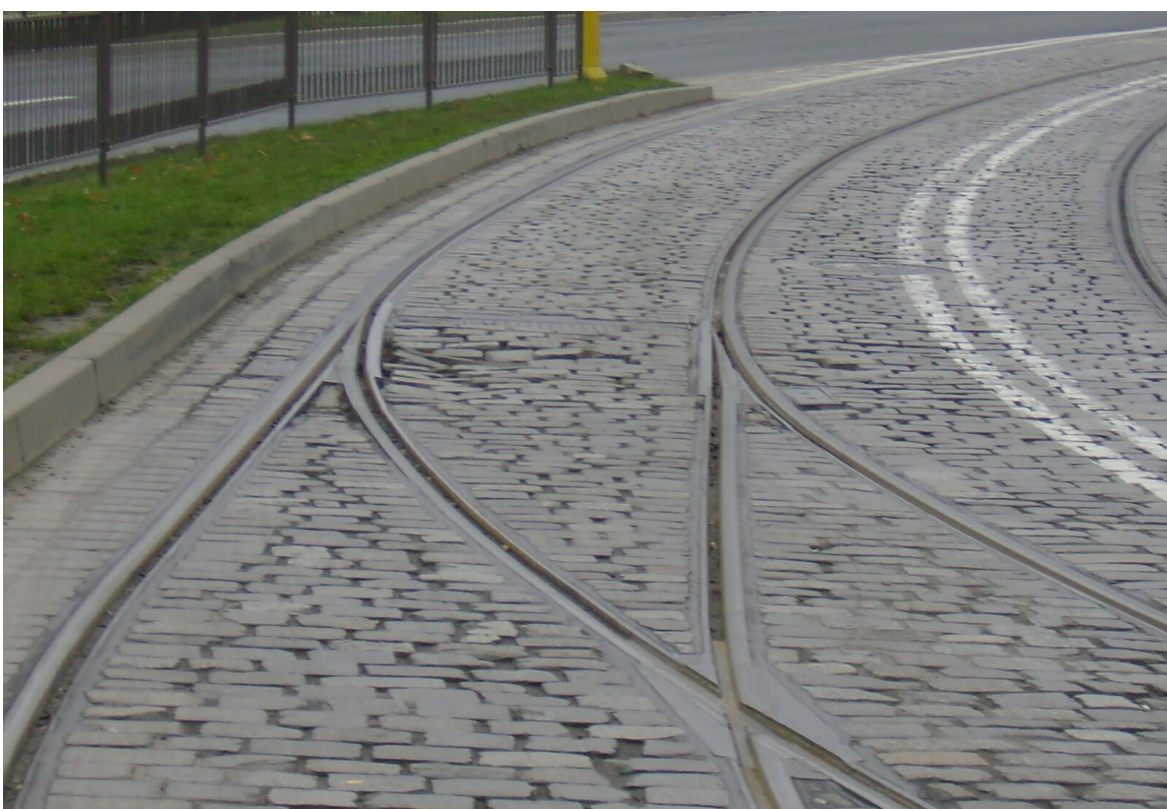
Fot.2 Widok na analizowaną zwrotnicę przeciwnie do kierunku jazdy

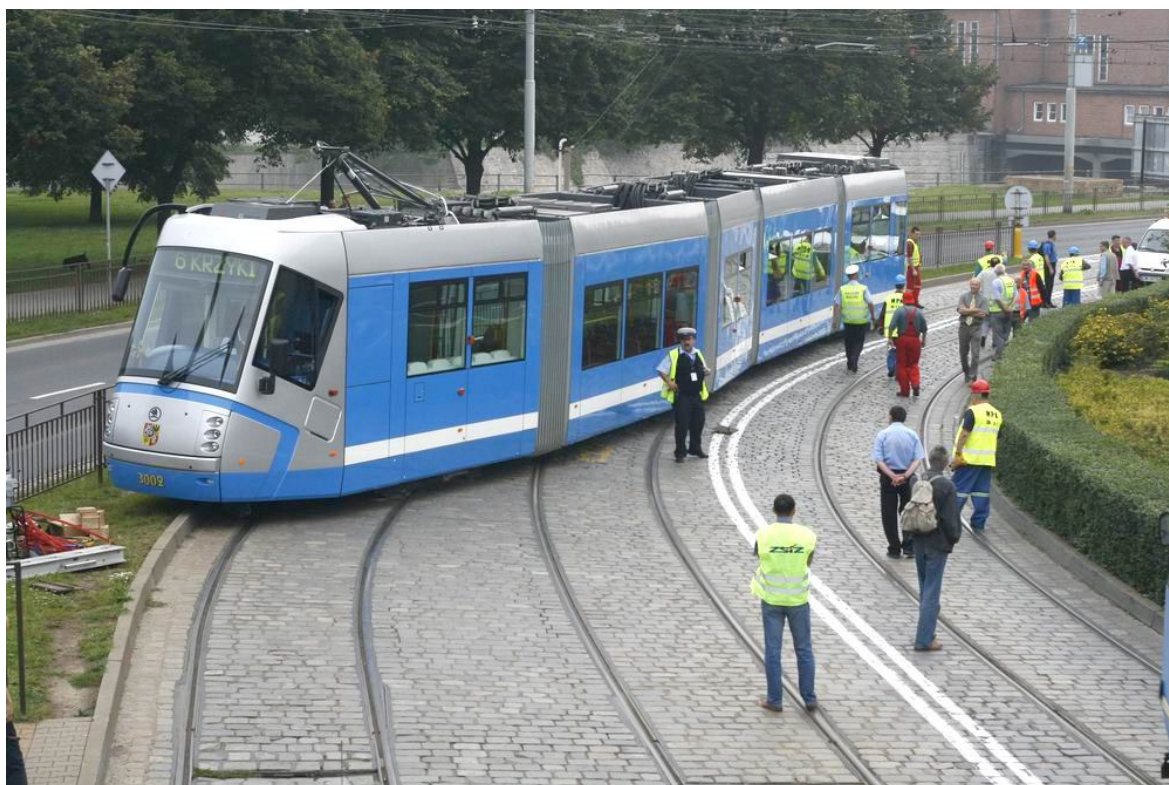
Pierwsze wykolejenie miało miejsce w dniu 23.08.2007 o godz. 8.20. Tramwaj linii 6 typu Skoda uległ wykolejeniu pierwszym zestawem kołowym na zwrotnicy i po przejechaniu około 15 m zatrzymał się na krawężniku oddzielającym torowisko od trawnika (fot.3). Drugi wózek zatrzymał się tuż za zwrotnicą i nie uległ na niej wykolejeniu. Zwrotnica była przestawiona do jazdy na kierunek zwrotny - zgodnie z trasą przebiegu linii 6. Pod tramwajem w końcu lewej półzwrotnicy znaleziono leżący na płask wyłamany fragment dzioba opornicy, posiadający od góry ślad przejechania kołem tramwajowym (fot.4), na początku dalszej niewyłamanej części dzioba opornicy widoczny był ślad uderzenia koła tramwaju. Po usunięciu wykolejonego tramwaju dokonano naprawy uszkodzonej części dzioba opornicy przez wspawanie nowego klina najazdowego. Po sprawdzeniu komisyjnie poprawności działania zwrotnicy dopuszczono ją do ruchu.

Fot.3 Pierwsze wykolejenie [2]

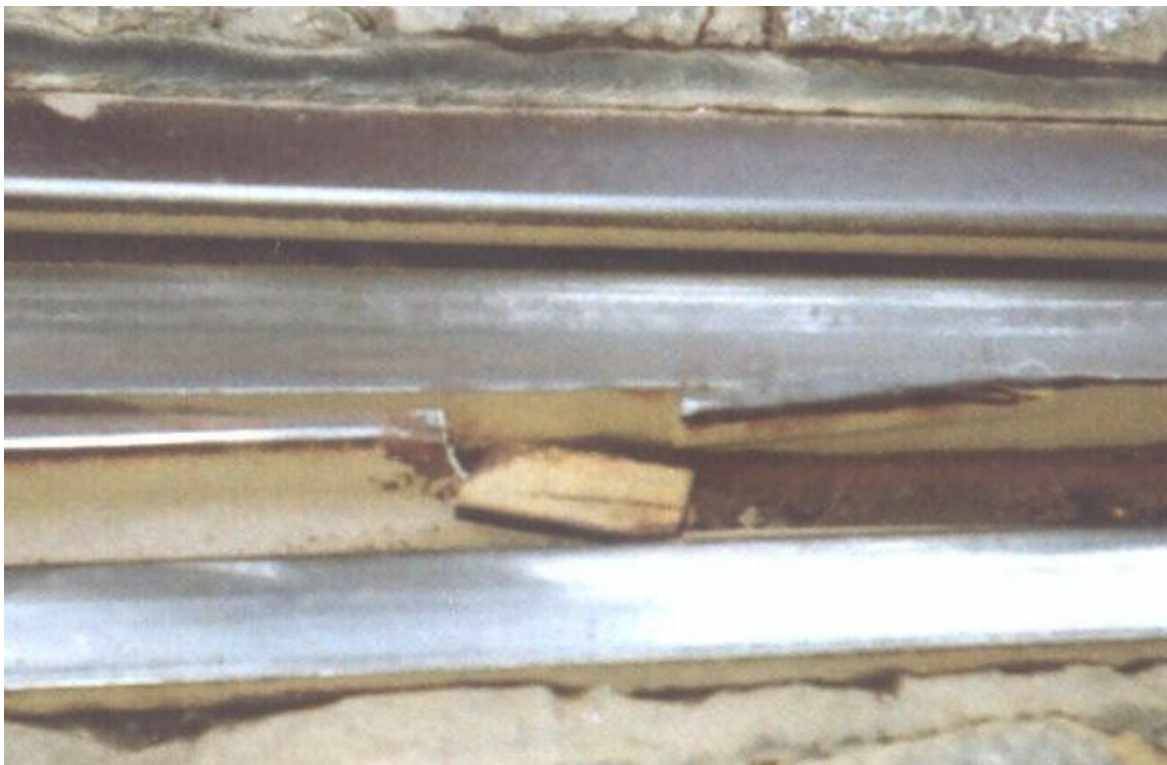
Fot.4 Wyłamany fragment dzioba opornicy

W dolnej i tylnej części wyłamanego elementu dzioba opornicy występuje pęknięcie, które najprawdopodobniej rozwijało się w co najmniej trzech różnych okresach czasu: najświeższe - nieskorodowany złom kruchy, starsze - skorodowany złom kruchy i najstarsze - skorodowany i wygładzony złom.

Jako podstawową przyczynę wyłamania elementu stalowego części opornicy autorzy ekspertyzy uznali pęknięcie od spodu i z tyłu wyłamanego elementu, które z pewnością nie nastąpiło tuż przed pierwszym wykolejeniem, lecz rozwijało się od dłuższego czasu, a być może istniało już od samego początku jako ukryta wada materiałowa zabudowanej w torze zwrotnicy. Inicjatorem pęknięcia był karb powstały w wyniku niepoprawnego sposobu docięcia szyny, z której wykonano opornicę.

Pomimo, że wyłamany fragment opornicy posiada na powierzchni, która skierowana była ku górze (fot.4) ślad najechania obrzeżem koła, przyczyny pierwszego wykolejenia nie należy utożsamiać z faktem zalegania w rowku szyny wyłamanego elementu, gdyż jego wysokość (przy sposobie ułożenia widocznym na fot.4) wynosząca około 20 mm spowodowała zmniejszenie głębokości rowka (wynoszącej 40 mm) do wymiaru około 20 mm, który przy nominalnej wysokości obrzeża koła (wynoszącej 22 mm) powinien zapewnić bezpieczny jego przejazd.

- sposób zużycia prawej iglicy w środku jej długości (dwa ślady przejazdu koła),
- ślad uderzenia koła tramwaju na niewyłamanej części dzioba opornicy (fot.4).

- usunięcie nieregularnego przebiegu powierzchni bocznej w połączeniu lewej iglicy z dziobem lewej opornicy (na przykład poprzez napawanie i szlifowanie), a do czasu wykonania tych prac - wprowadzenie ograniczenia prędkości do 5 km/h dla tramwajów typu Skoda na analizowanej zwrotnicy,
- w najbliższym sezonie budowlanym - wymiana analizowanej zwrotnicy na nową - nowocześniejszą (pozbawioną niedoskonałości konstrukcyjnych),
- przy okazji następnej naprawy głównej - zastosowanie szyny podwójnej i cofnięcie analizowanej zwrotnicy na odcinek prosty poprzedzający łuki.

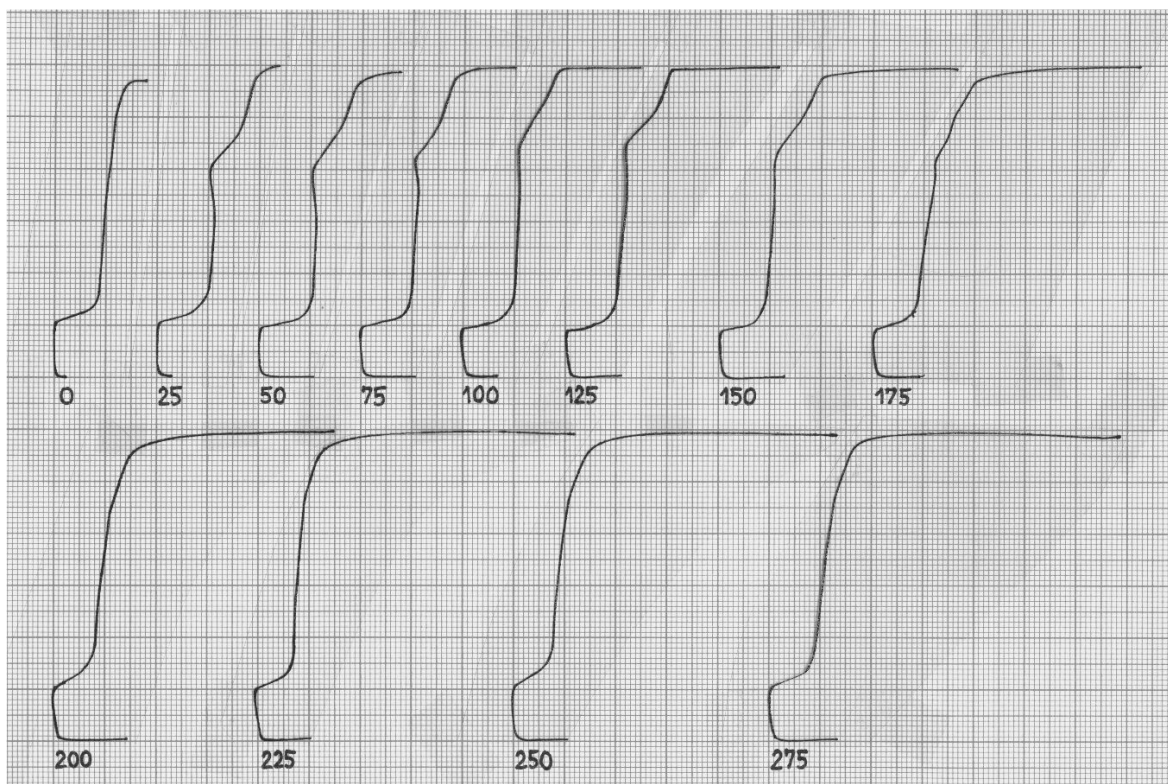
Oględziny i pomiary dotyczą prawej iglicy wymontowanej z analizowanej zwrotnicy po drugim wykolejeniu. Pomiary zużycia iglicy wykonano w przekrojach co 25 cm i przedstawiono na rys.1.

Rys.1 Pomiary zużycia prawej iglicy w przekrojach co 25 cm

Pomijając pierwszą prawą iglicę (którą wymieniono w ramach gwarancji), zauważalny jest znacznie krótszy czas użytkowania czwartej prawej iglicy wynoszący tylko 12 miesięcy - czas ten przypada na okres wprowadzenia do eksploatacji tramwajów Skoda. Iglica ta na swej długości wykazuje ponadto dwa odmienne sposoby swego zużycia (rys.1):

- na odcinku od początku iglicy do przekroju 125 cm oraz od przekroju 200 cm do końca iglicy występuje wyraźnie jeden ślad zużycia eksploatacyjnego spowodowanego przejazdem koła tramwajowego,
- pomiędzy przekrojami 150 i 175 cm występują wyraźnie dwa ślady (jeden nad drugim) zużycia eksploatacyjnego spowodowanego przejazdem koła tramwajowego (rys.8).

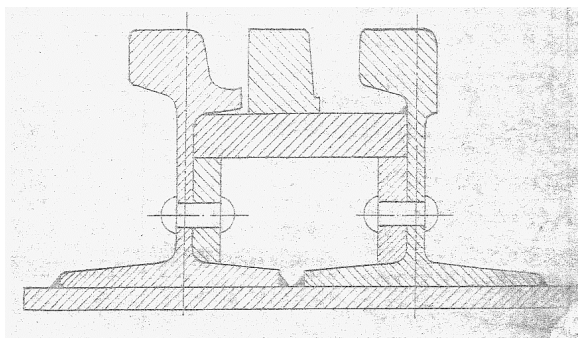
Rys.2

Iglice, mimo iż są osadzone sprężysto, w końcowych odcinkach swych długości (przed osadami) posiadają kształt przekroju zbliżony do prostokąta (rys.2), podczas gdy powinny mieć podobny do dwuteownika (rys.3) [3] w celu zapewnienia właściwej swobody odkształceń w kierunku poziomym (wykształcenie przegubu sprężystego).

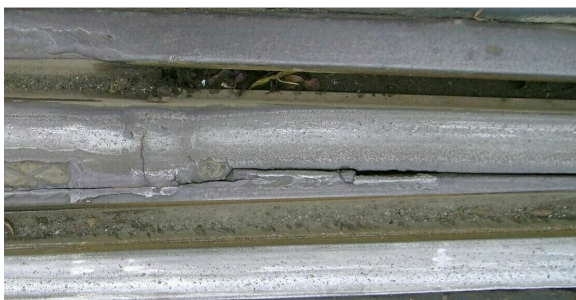
Fot.5

Dzioby opornic styknie przylegające do osad iglic są z nimi połączone spoinami (fot.5), co może dodatkowo obniżać postulowaną pożądaną swobodę odkształceń w kierunku poziomym - inni producenci nie stosują takiego rozwiązania (fot.6).

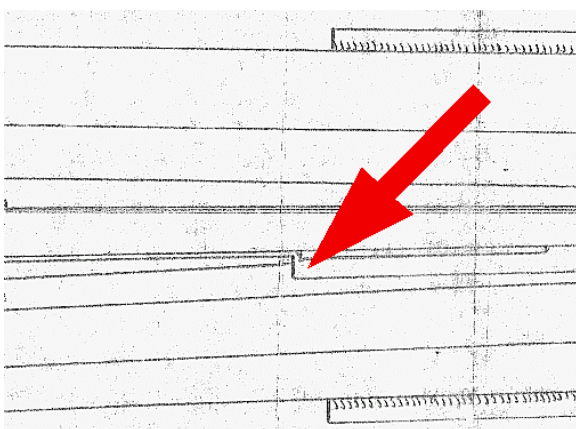
Rys.4

Opornica wykonana z szyny rowkowej w miejscu początku swego dzioba jest docięta w ten sposób, że powierzchnie cięcia podłużna i poprzeczna tworzą kąt prosty (rys.4), co powoduje wytworzenie efektu karbu, który może być początkiem rozwoju pęknięcia zmęczeniowego w tej szynie - inni producenci stosują w tym miejscu łagodne wyokrąglenie łukiem o promieniu rzędu 130 mm (rys.5) [3].

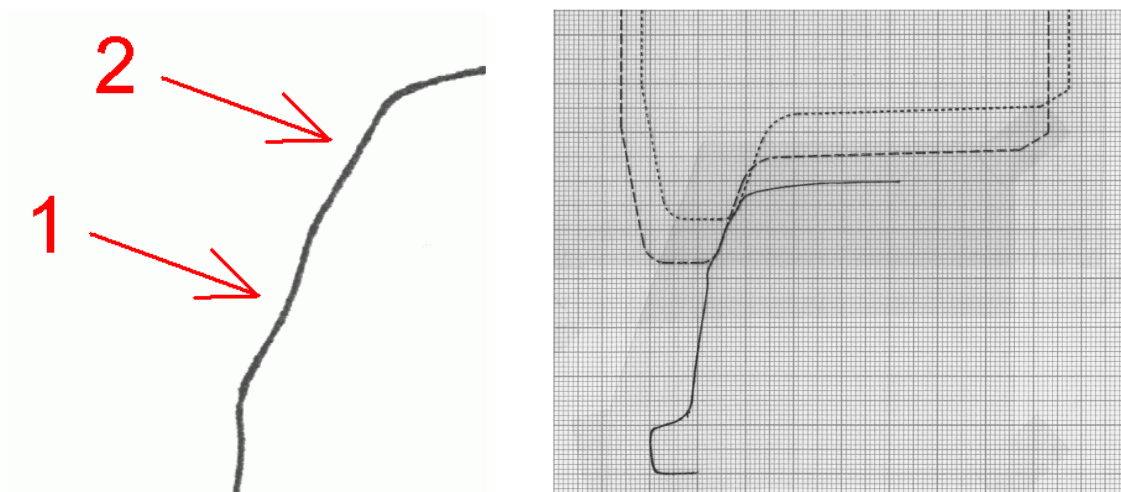
Rys.8 Dwa ślady zużycia i w efekcie dwa odmienne sposoby przejazdu kół tramwajowych po środkowym odcinku prawej iglicy (przekrój "175 cm")

O ile dolny ślad gwarantuje jeszcze bezpieczny przejazd koła tramwajowego po iglicy - bez niebezpieczeństwa wjechania obrzeża koła na górną powierzchnię iglicy, o tyle górny ślad nie jest już w stanie takiego bezpieczeństwa zagwarantować. Bieżnia obręczy koła jest w tym przypadku wyniesiona około 14 mm powyżej górnej powierzchni iglicy, może więc dochodzić do przypadków chwilowego wjechania prawego koła obrzeżem na górną jej powierzchnię i prowadzenia zestawu kołowego jedynie wewnętrzną powierzchnią obrzeża lewego koła po bocznej zewnętrznej powierzchni lewej iglicy przechodzącej w dziób lewej opornicy.

Przedstawiony na rys.8 dolny ślad przejazdu koła tramwajowego może więc odpowiadać tramwajom 102N i 105N, natomiast górny ślad - właśnie tramwajom Skoda 16T.
