# PROBLEMY DOSKONALENIA KONSTRUKCJI ROZJAZDÓW TRAMWAJOWYCH W ŚWIELE WROCŁAWSKICH DOŚWIADCZEŃ

W 2007 roku Zakład Infrastruktury Transportu Szynowego Politechniki Wrocławskiej wykonał cztery ekspertyzy [1 ÷ 4] dotyczące stanu technicznego torów tramwajowych we Wrocławiu, związane bezpośrednio z wprowadzeniem do ruchu liniowego nowoczesnych niskopodłogowych tramwajów Skoda 16T i problemów z eksploatacją tych tramwajów w przypadku niektórych rozjazdów. Pierwsze trzy ekspertyzy dotyczyły niedawno zakończonej przebudowy torów tramwajowych w ulicy Szewskiej – inwestycji, która wraz zakupem nowych tramwajów była współfinansowana ze środków Unii Europejskiej, ostatnia zaś – eksploatowanej od ośmiu lat zwrotnicy w ulicy Nowy Świat. Wyniki ekspertyz ujawniły pewne niedoskonałości usprawnień konstrukcyjnych stosowanych od kilkunastu lat we wrocławskich rozjazdach tramwajowych. W artykule przedstawiono syntetycznie wyniki ekspertyz.

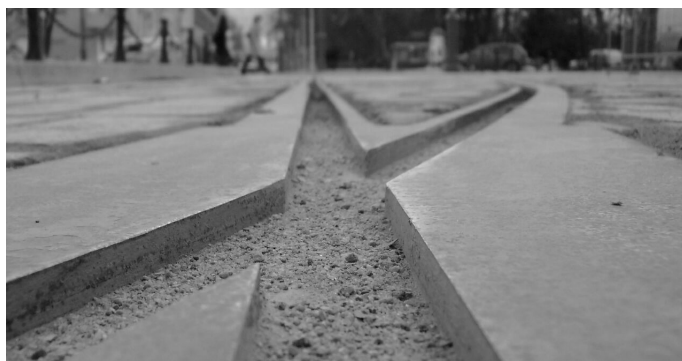
W grudniu 2006 roku, po półtorarocznym okresie zakończyła się przebudowa torów tramwajowych w ciągu ulic Widok – Szewska – Grodzka na odcinku od pl. Teatralnego do mostu Pomorskiego. W nowych rozjazdach zastosowano krzyżownice monoblokowe, których spłycone rowki posiadały kształt regularnego prostokąta o szerokości 36 mm i głębokości 14 mm, a dzioby – ostre zakończenia (fot. 1).

Fot. 1. Prostokątne rowki i ostre dzioby krzyżownic

Jako główną przyczynę powstałych trudności z rozpoczęciem eksploatacji nowych torów tramwajowych w ulicy Szewskiej w obu ekspertyzach Politechniki określono niewłaściwe ukształtowanie rowków w krzyżownicach monoblokowych i szynach najazdowych (na długości których następuje zmiana głębokości rowka).

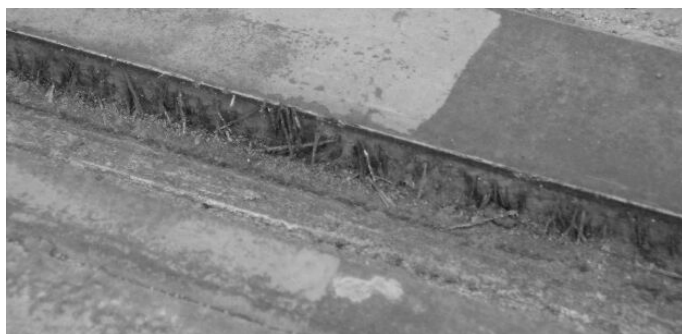
Podczas pierwszych jazd próbnych wykonywanych na przełomie roku 2006 i 2007 tramwajami 102N (najstarszym liniowo eksploatowanym wówczas taborze tramwajowym we Wrocławiu) wystąpiły problemy z przechodzeniem zestawów kołowych przez krzyżownice. Obrzeża kół wspinały się na ich dzioby i po przejechaniu kilkunastu lub kilkudziesięciu centymetrów wpadały z powrotem do rowków, albo tylko uderzały w dziób powodując jednakże znaczny hałas i drgania. Pojawiły się liczne ślady ścinania (fot. 2) oraz wykruszeń i odlupień (fot. 3) krawędzi toczonego rowka krzyżownicy i szyn najazdowych oraz dziobów krzyżownic.

Fot. 2. Ścinanie ostrych górnych krawędzi rowka

W okresie od stycznia do marca 2007 wykonawca robót przeprowadził szlifowanie powierzchni toczonego toru w celu wyeliminowania przyczyn opisanych powyżej problemów. Prace szlifierskie polegały głównie na poszerzeniu prześwitu toru w miejscach lokalizacji krzyżownic oraz ścięciu i wyokrągleniu ich dziobów. Niestety, ze względu na brak

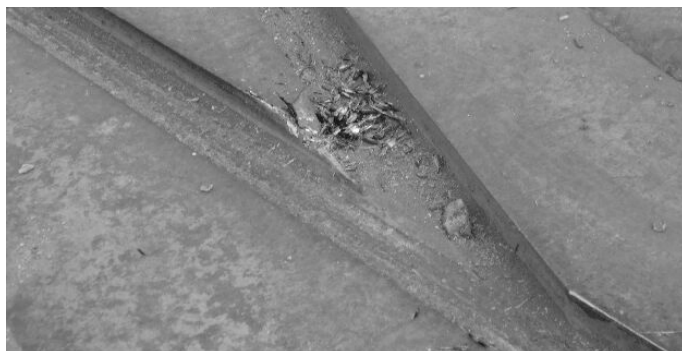
Fot. 3. Odlupanie dzioba krzyżownicy

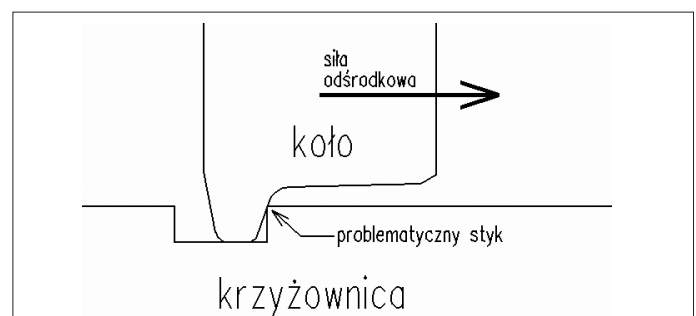
Dlatego już w drugiej połowie lat 90. rozpoczęto stosowanie innego typu krzyżownic – wykonanych z monolitycznego bloku stalowego (o wysokości 180 mm i szerokości 300 mm), jak również szyn najazdowych – wykonanych z szyny szerokogłównkowej (VK60), w których splycone rowki uzyskuje się poprzez frezowanie górnej stalowej powierzchni tych elementów. Rozwiązania te pozbawione są wad starszego typu konstrukcji, niestety w nowym pomysśle kryje się pewne niebezpieczeństwo. W przypadku frezowania rowków najłatwiej jest uzyskać prostokątny ich kształt. Niestety kształt ten nie pasuje do profilu obręczy koła tramwajowego (rys.1). W krzyżownicach rozjazdów najczęściej jeden tok szynowy przebiega w łuku. Skutek jest taki, że w przypadku łukowego rowka o prostokątnym kształcie, koło pod wpływem siły odśrodkowej, stykiem pochylonej powierzchni bocznej obręczy i ostrego zakończenia górnej krawędzi rowka będzie z niego wyjeżdżał jak po rampie!

Rys. 1. Brak dopasowania splyconego prostokątnego rowka krzyżownicy do profilu koła

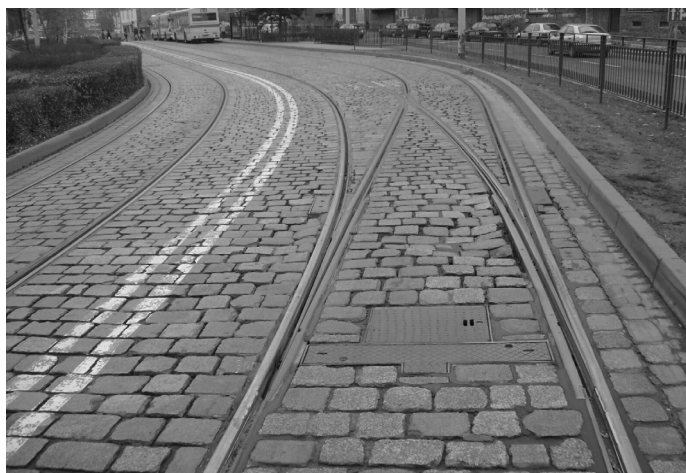
Zwrotnica jest początkiem rozjazdu jednotorowego pojedynczego lewego (fot. 4) i posiada typową geometrię: tor zasadniczy prosty, tor zwrotny w łuku o promieniu 50 m, półzwrotnice o długościach 5,3 m oparte na kącie środkowym 6 stopni. Konstrukcyjnie zwrotnica jest wykonana z szyn rowkowych i blach stalowych, posiada iglice płytko posadowione (o wysokości 60 mm) osadzone sprężystie w sposób niewymienny (za pomocą spawów).

Fot. 4. Widok na analizowaną zwrotnicę zgodnie z kierunkiem jazdy

- wprowadzenie ograniczenia prędkości do 5 km/h dla tramwajów typu Skoda 16T na analizowanej zwrotnicy,
- w najbliższym sezonie budowlanym – wymiana analizowanej zwrotnicy na nową – nowocześniejszą (pozbawioną wykazanych niedoskonałości konstrukcyjnych).

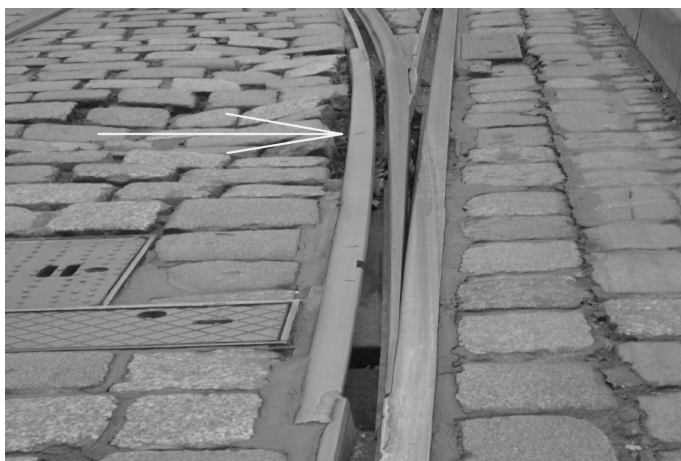
W wyniku oględzin zwrotnicy przeprowadzonych w ramach ekspertyzy Politechniki w listopadzie 2007 roku, stwierdzono widoczne gołym okiem przewężenia prześwitu toru około 1,75 m od początków iglic w prawym toku szynowym w przypadku jazdy na kierunek zwrotny (fot. 5), jak i w lewym toku szynowym w przypadku jazdy po torze zasadniczym (fot. 6).

Fot. 5. Przewężenie prześwitu w prawym toku szynowym

Zdiagnozowane przewężenia prześwitu torów były według ekspertyzy Politechniki jedną z głównych przyczyn obu wykojeń. Paradoksalnie wymiana iglicy przeprowadzona 12 września 2007 tylko pogorszyła sytuację, gdyż wartości przewężeń uległy zwiększeniu.

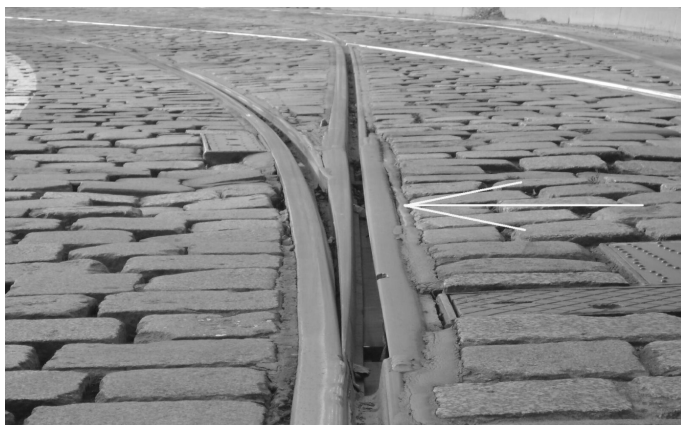
Fot. 6. Przewężenie prześwitu w lewym toku szynowym

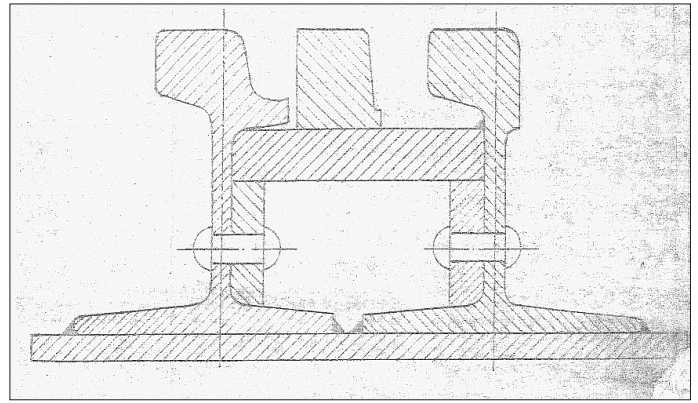
Rys. 2. Niepoprawny (prostokątny) kształt iglicy tuż przed osadą sprężystą

Przedział sprężystej pracy takich iglic będzie przypadał na odcinek pierwszej połowy ich długości (licząc od ostrza iglicy), natomiast druga połowa – będzie praktycznie sztywna, podczas gdy w poprawnie pracujących iglicach powinno być dokładnie na odwrót. Efektem zastosowania takiego rozwiązania mogą być lokalne zwężenia prześwitu torów – właśnie w połowie długości iglic.

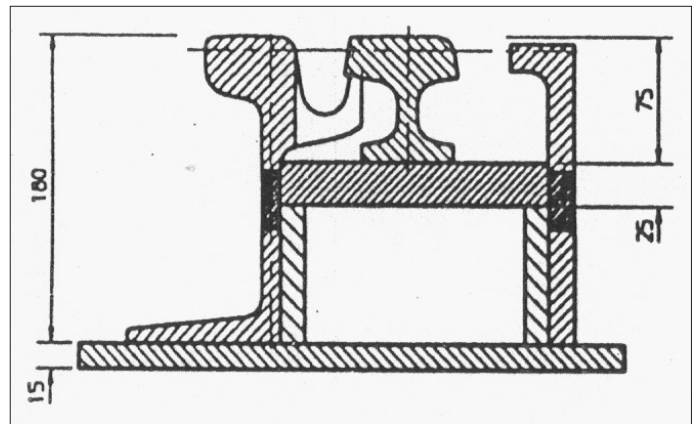
Rys. 3. Poprawny (dwuteowy) kształt iglicy tuż przed osadą sprężystą [7]

Aby tego uniknąć, w końcowych odcinkach długości iglic należy zastosować przekrój zbliżony do dwuteownika (rys. 3), co umożliwi wykształcenie w tym miejscu przegubu sprężystego.
