**Jacek MAKUCH\***  
Politechnika Wrocławska

## **PROBLEMY UTRZYMANIA TORÓW TRAMWAJOWYCH W WARUNKACH SUKCESYWNEGO WPROWADZANIA NOWOCZESNEGO TABORU NISKOPODŁOGOWEGO**

Wrocławski Zarząd Dróg i Komunikacji (ZDiK), jako zarządzający infrastrukturą, w celu ustalenia przyczyn tych wykolejeń zlecił Stowarzyszeniu Inżynierów i Techników Komunikacji RP we Wrocławiu wykonanie ekspertyzy technicznej zwrotnicy tramwajowej w ul. Nowy Świat.

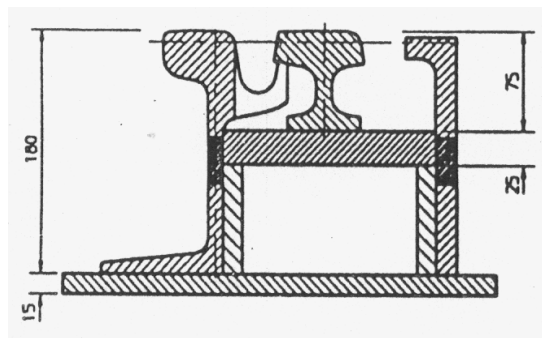
Rys.3

Iglice, mimo iż są osadzone sprężysto, w końcowych odcinkach swych długości (przed osadami) posiadają kształt przekroju zbliżony do prostokąta (rys.2), podczas gdy powinny mieć podobny do dwuteownika (rys.3) [3] w celu zapewnienia właściwej swobody odkształceń w kierunku poziomym (wykształcenie przegubu sprężystego).
