# Badania kształtu przekroju krzyżownic tramwajowych

## Examination of the cross-section shape of tram frogs

**Jacek Makuch**

Politechnika Wrocławska, Katedra  
Dróg, Mostów, Kolei i Lotnisk

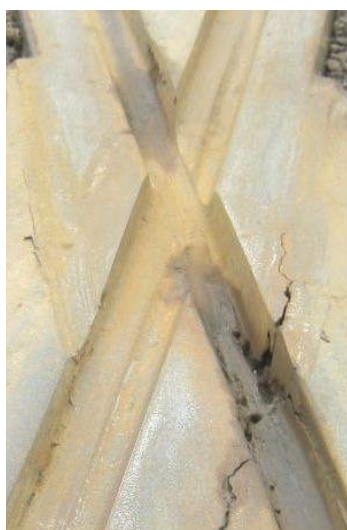
8. Widok rzeczywisty (z lewej) i cyfrowy bliźniak (z prawej) krzyżownicy tramwajowej [11]
